# Ljusstörningsutredning Odenvallen Ljusmätning och okulär utvärdering

2016-05-31

Uppdragsnr: 1022 9864	Ljusstörningsutredningar Odenvallen	 
Daterad: 2016-05-31	Ljusbildning och okulär utvärdering	
Reviderad:		
Handläggare: Caroline Långström	Status: Slutrapport

BoKlok Housing AB

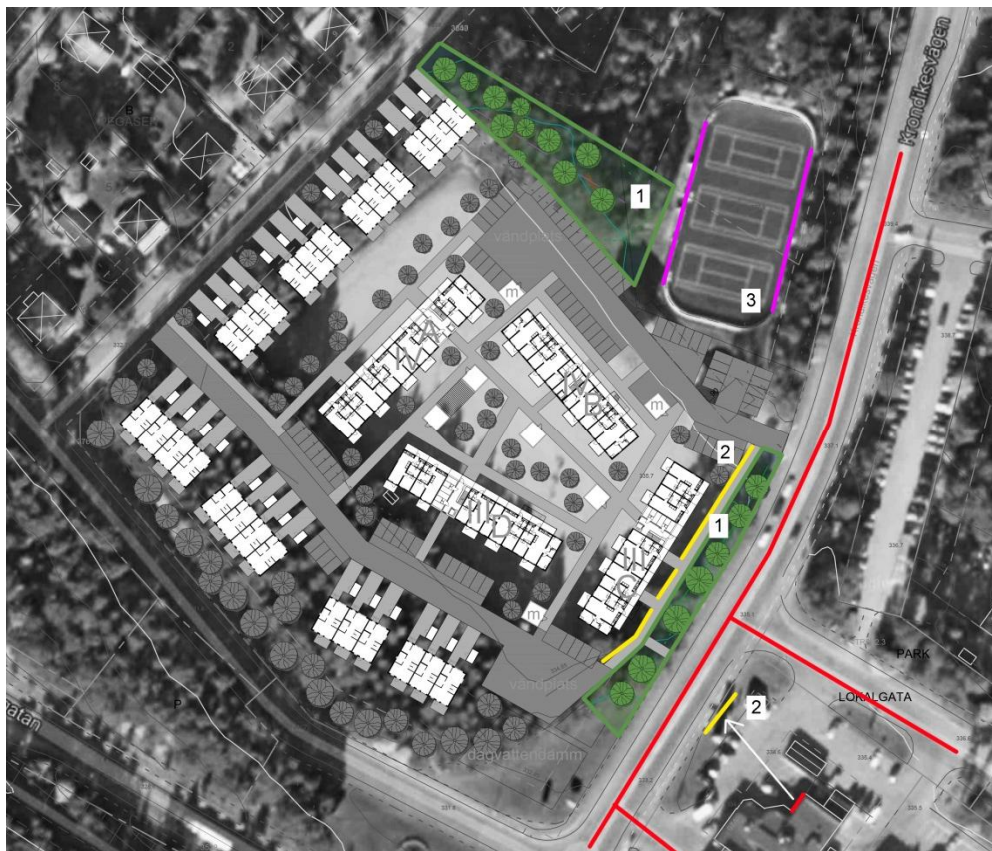
Sammanfattningsvis ger ljusstörningsutredningen att belysningsnivåerna i sig inte är ett problem för att bygga permanentbostäder på planerade platser. Men åtgärder vid hockeyrink samt mot bensinmackens biltvätt bör göras för att undvika ljusstörning i form av obehagsbländning och blinkande ljus. Genom att se över den befintliga belysningen vid hockeyrinken samt använda avskärmade åtgärder mot bensinmack bör detta kunna elimineras. Även strålkastare från bilar kan bli ett problem och där rekommenderas buskage eller annan avskärmning för att minimera störningen.

**Figur 1, Visar rekommenderade åtgärder för att eliminera ljusstörningen.  
Förklaring - 1. Buskage/träd. 2. Staket. 3. Anpassad hockeyrinkbelysning.**

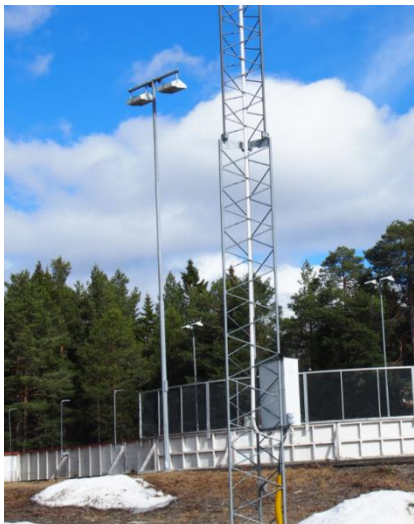
Figur 2, Stolpar hockeyrink.

Den bestyckning som finns i området är högtrycksnatriumljuskällor på 70W vid Krondikesvägen och metallhalogenljuskällor på 400W vid hockeyrinken. Hockeyrinkbelysningen sitter på 13 m stolpar (Figur 2) och vägbelysningen på 9,5 m stolpar (Figur 3). Vägbelysningen vid Krondikesvägen sitter på motsatt sida väg från det planerade bostadsområdet så att de lyser mot platsen. Hockeyrinken ligger direkt ovanför området och strålkastarna är placerade så de lyser mot området. Det är också de som har den absolut största påverkan på ljusstörningarna på Odenvallenområdet. Vägbelysningens placering och bestyckning gör att de har minimal till nästan ingen påverkan på området ur ett ljusstörningsperspektiv. Det finns en bensinmack med belysning på dygnet runt. Belysningen på området har ingen direkt störningspåverkan dock finns en biltvätt som, när den är i bruk blinkar. Detta har en störande effekt (Figur 4). Även biltrafiken framförallt vid bensinmacken och korsningen lyser mot området och kan vara störande för boende på första våningsplanet (Figur 5).

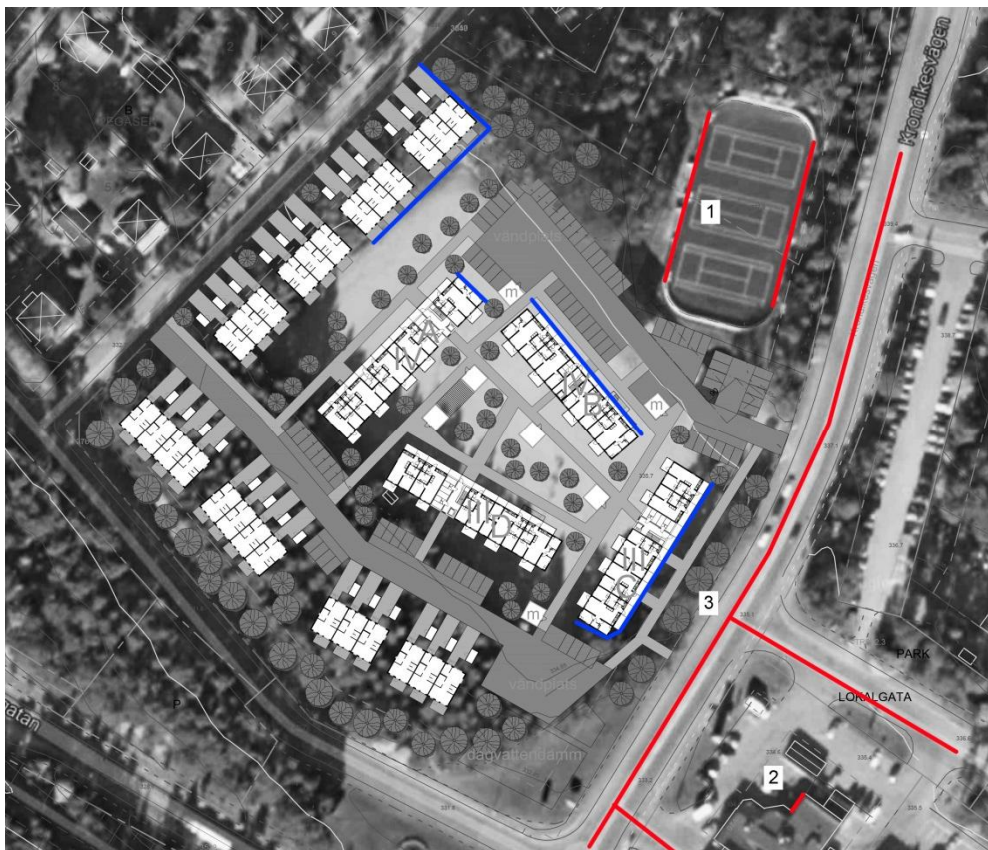
Det kan konstateras att det stora problemet inte är belysningsstyrkan i sig. Området närmast hockeyrinken hade varit olämpligt för permanentbostäder men här planeras en parkering. Till höger om de blå sträcken är det olämpligt att bygga permanentbostäder (Figur 9 mot hockeyrink och Krondikesvägen). Planerade positioner för bostadshus anses fungera om rekommenderade åtgärder under Rubrik 10 efterföljs.

Det som kommer skapa problem är den höga luminansen som uppstår när man har blickriktningen mot hockeyrinken. Här är det främst bostadshuset närmast rinkens som kommer få problem. Biltvättens blinkande kan upplevas som störande för bostadshuset närmast Krondikesvägen. Samma planerade bostadslänga ligger i riskområdet för störning av strålkastare från biltrafik.

**Figur 9, Röda linjer visar de ljusstörningar som finns. Blå linjer visar vilka bostadshus som riskerar ljusstörningen.**

**Förklaring - 1. Hockeyrinkbelysning. 2. Blinkande biltvätt vid bensinmack 3. Strålkastare från biltrafik.**

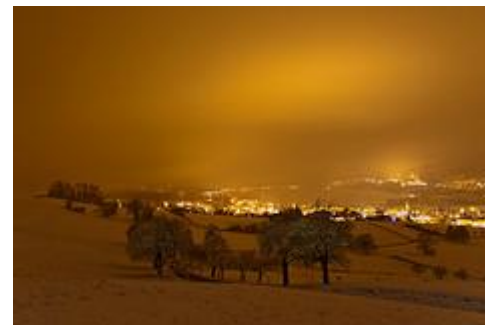
Figur 10. Skyglow

Mindre störande men mer långtgående ljusförorening av hockeyrinkbelysningen är så kallat skyglow eller himmelsströljus. Speciellt kommer detta att uppstå när det är snö på marken och låga, lätta moln. Det återreflekterande ljuset mot himlen kommer skapa en aura av ljus, en sorts dimma av ljusstrålning som syns på långt håll. Denna kommer däremot inte störa de närboende i större utsträckning än de som bor en bra bit därifrån. Det är också ett fenomen som i stort sätt är omöjligt att åtgärda utan att släcka anläggningen helt. Med mer avskärmade armaturer kan det dock minska.

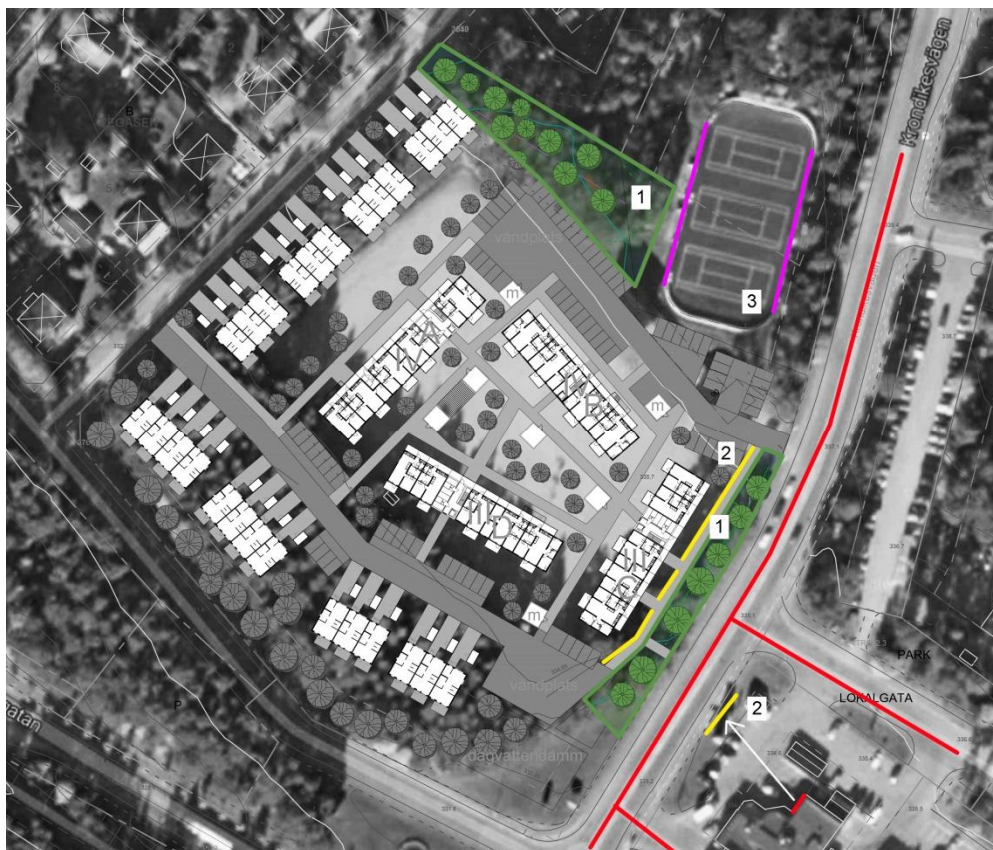
**Figur 21, Visar rekommenderade åtgärder för att eliminera ljusstörningen.  
Förklaring - 1. Buskage/träd. 2. Staket. 3. Anpassad hockeyrinkbelysning.**

Det stora problemet är blickriktningen mot hockeyrinken samt biltvätten. Även förbipasserande bilars strålkastare. Biltvätten bör skärmas av möjligtvis med ett högre staket mot vägen eller med träd och buskar.

Med tanke på styrkan på hockeyrinkbelysningen och hur ofta den kan förväntas användas bör den ses över. Nya mer effektiva armaturer och ljuskällor och en genomtänkt planering kan minska den höga luminansen och ströljuset. Framförallt genom mekaniska avskärmningar, genom linssystem och armaturutformning och placering. Det ställer högre krav på armaturerna än de som finns i dag uppsatta. Vilket skapar en kostnad i installation och projektering.

Om möjligt kan även arkitekturen på bebyggelsen utformas så att de fönster och utblickar från byggnader och platser i området, i största möjliga mån inte riktas mot hockeyrinken och Krondikesvägen.

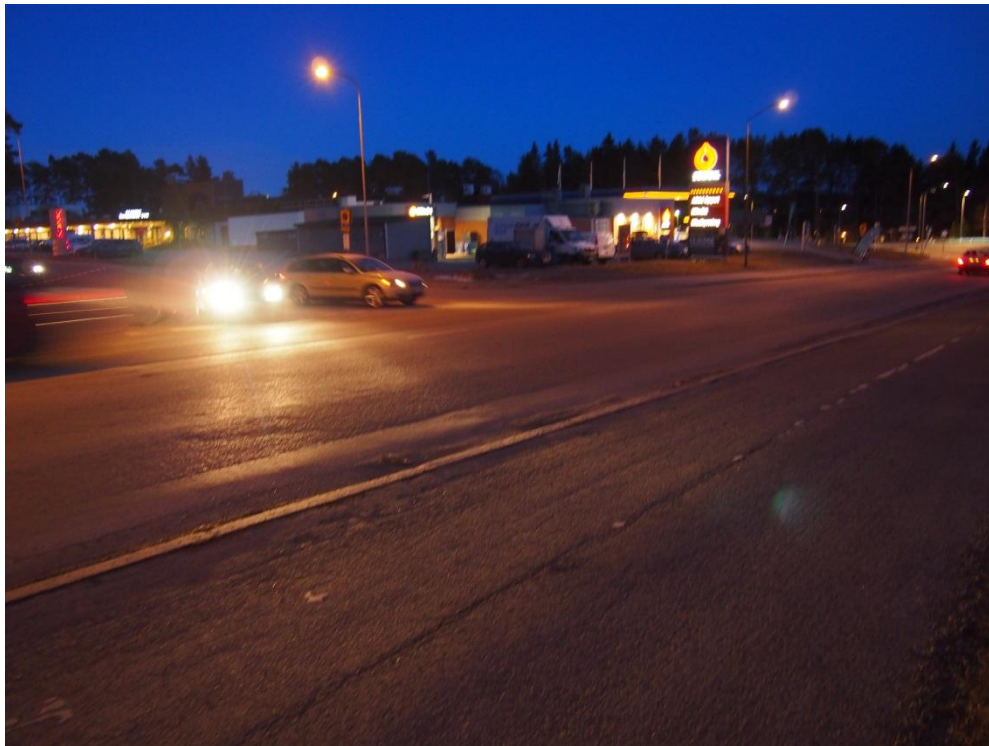
Figur 12. Strålkastare från bilar

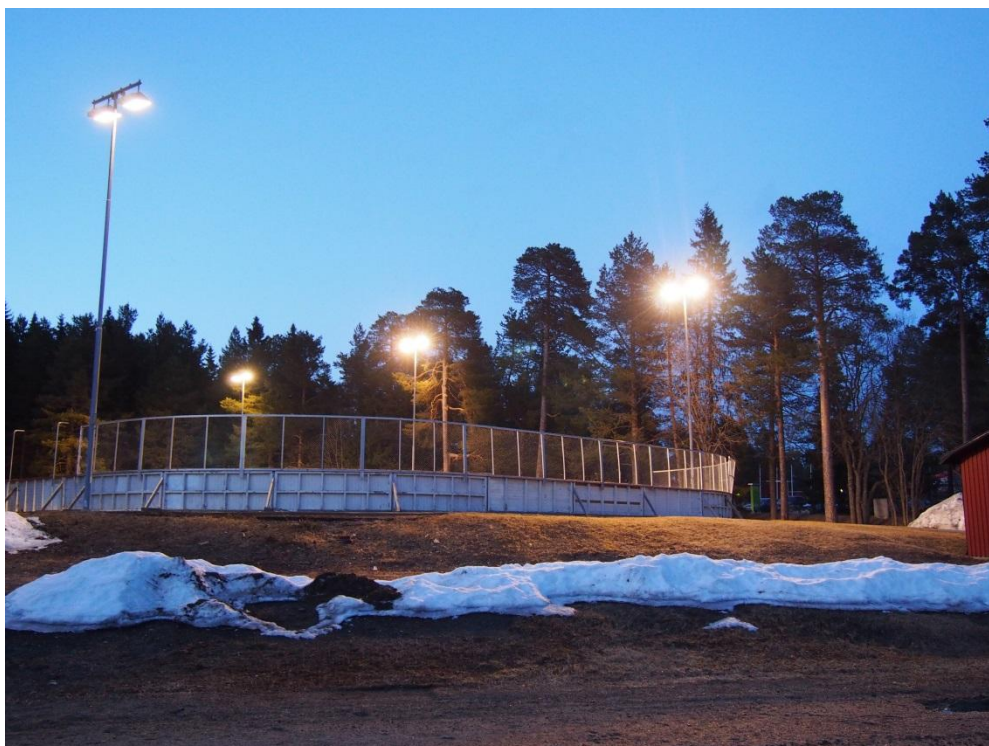
Platsen känns väldigt ljus. Strålkastarnas ljus når ut över platsen och bländningen är stark vid blickriktning mot planen (Figur 14). Framförallt är det de strålkastarstolparna placerade till höger som skapar bländningen. Även blänk och reflektioner märks i marken och på omkringliggande ytor.

Att placera vardagsrum eller sovrum i vinkel mot hockeyrinken eller bensinmacken skulle ge ljusstörningar i form av obehagsbländning och irriterande blinkningar. Strålkastarna vid hockeyrinken upplevs mycket starka och bländande. Plats 3 och 4 ligger närmast strålkastarna och här är problemen störst. Plats 1 och 2 har främst störningar i form av förbipasserande bilar samt blinkningarna från biltvätten vid bensinstationen. På snön syns effekter av reflektionen från strålkastarna som kommer öka markant vintertid (Figur 14).

Figur 14. Plats 3. Strålkastare från Hockeyrink

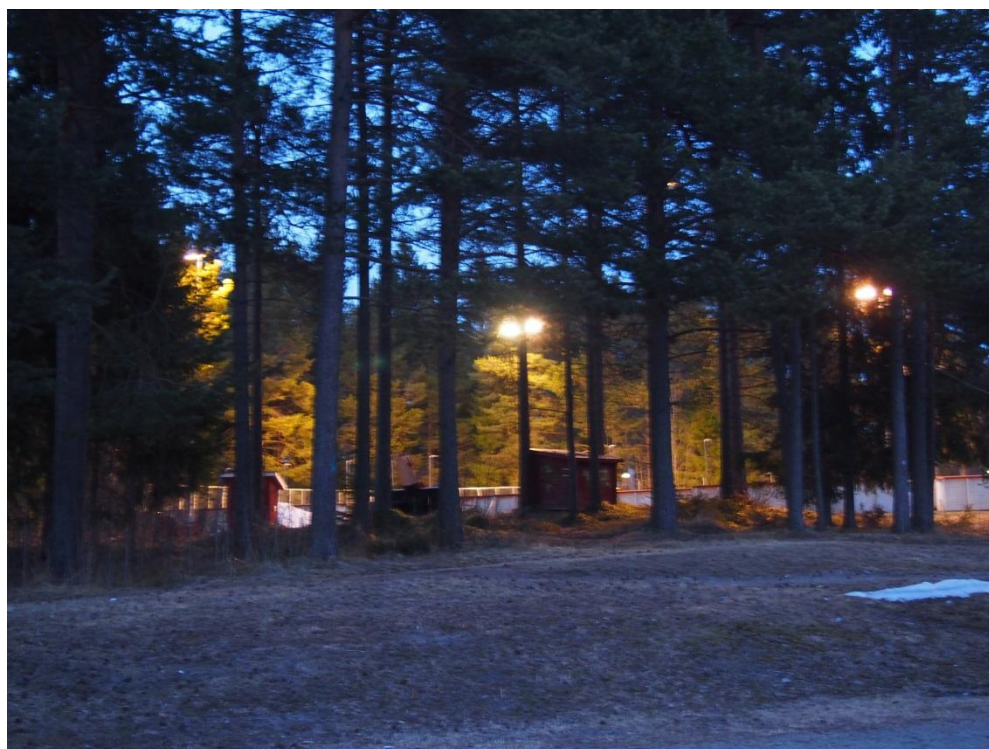
Platsen är ganska mörk. Kontrasten mot de starka strålkastarna som lyser genom träden är påtaglig. Stark obehagsbländning vid blickriktning mot hockeyrinken (Figur 15). Övrigt ströljus kommer från närliggande bostadsområde vid Travarvägen. Gatubelysningen på Travarvägen är vänd bort från platsen så den har ingen stor påverkan på ljusmiljön på platsen.

Figur 15. Plats 4. Strålkastare genom skogen.

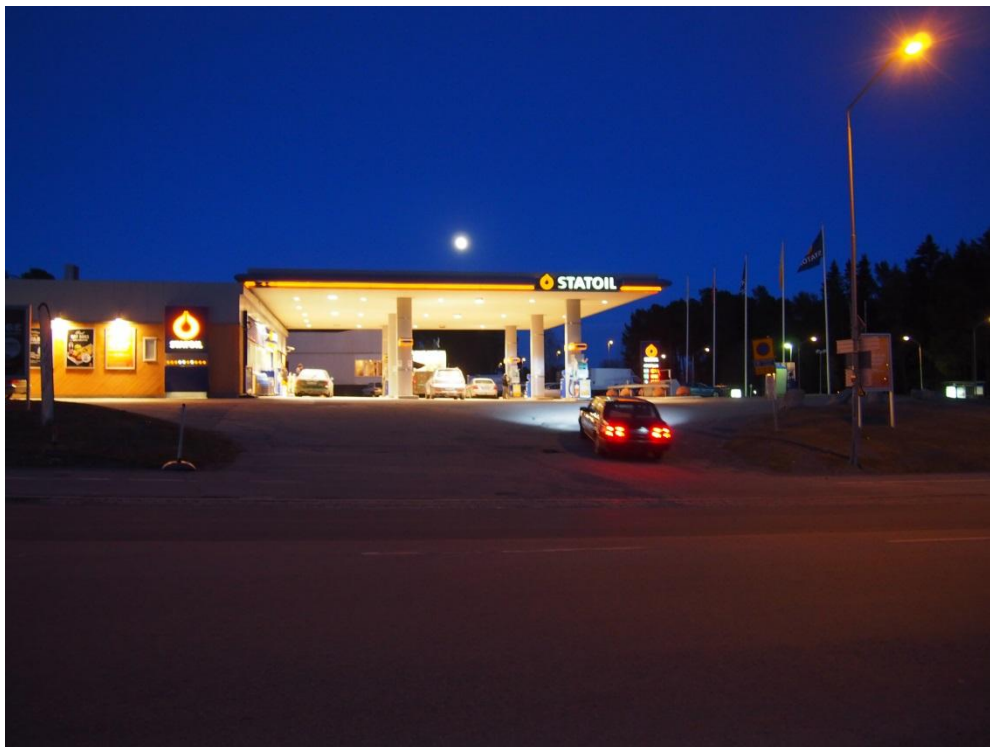
Figur 16. Bensinmacken

Spilljus från strålkastarna når inte hit. Ingen märkbar bländning vid direktvinkel mot hockeyrinken även om det är starka luminanta ytor att titta på. Det är mycket träd som skärmar av mot vägen men den irriterande bländningen från bilar som kör förbi är ändå påtaglig. Biltvätten vid bensinstationen blinkar med starka lampor. Detta är mycket irriterande. Övrig belysning vid bensinmacken känns lugn och jämn (Figur 16).
