Kv BORGmäSTAREN 7, Strandgatan 21

Filialbanken 7, Köpmangatan 44/ Hamngatan 4

Detaljplan för del av Strandgatan
KV BORGMÄSTAREN
KV FILIALBANKEN
Östersunds kommun

GENOMFÖRANDEBESKRIVNING

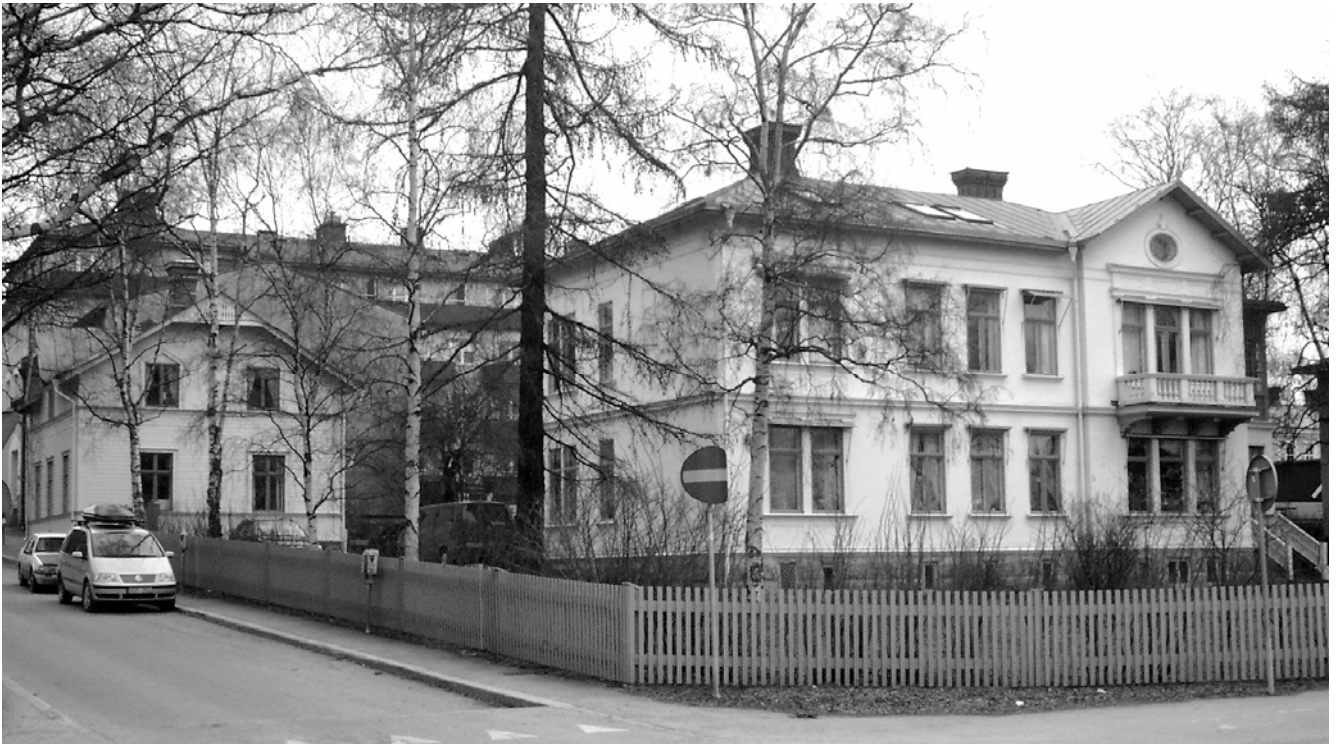
Boningshus i två våningar, uppfört 1903 i rappat resvirke. Fasaden är enkelt hållen med markerade våningsband som främsta utsmyckning. I sydväst domineras fasaden av en numera inglasad veranda i två våningar. Entrén mot öst byggdes till på 1940-talet. Huset har sannolikt ritats av arkitekt A E Melander (se Kv Stådraden).

I gränden ligger ett boningshus i en våning, uppfört under 1900-talets början. Byggnaden har timmerstomme och en kombination av liggande och stående fasspontpanel. På gården ligger två uthus sammanbyggda i L-form, med det äldsta från omkring år 1900 i syd. Södra uthuset har panel i en kombination av liggande och stående bräder, medan det norra har stående locklistpanel.

Alla byggnaderna är mycket välbevarade både exteriört och interiört. Tillsammans bildar de en gård, som är typisk för en småstad vid tiden kring sekelskiftet. Byggnaderna har stort kulturhistoriskt värde och betyder mycket för miljön längs Strandgatan.

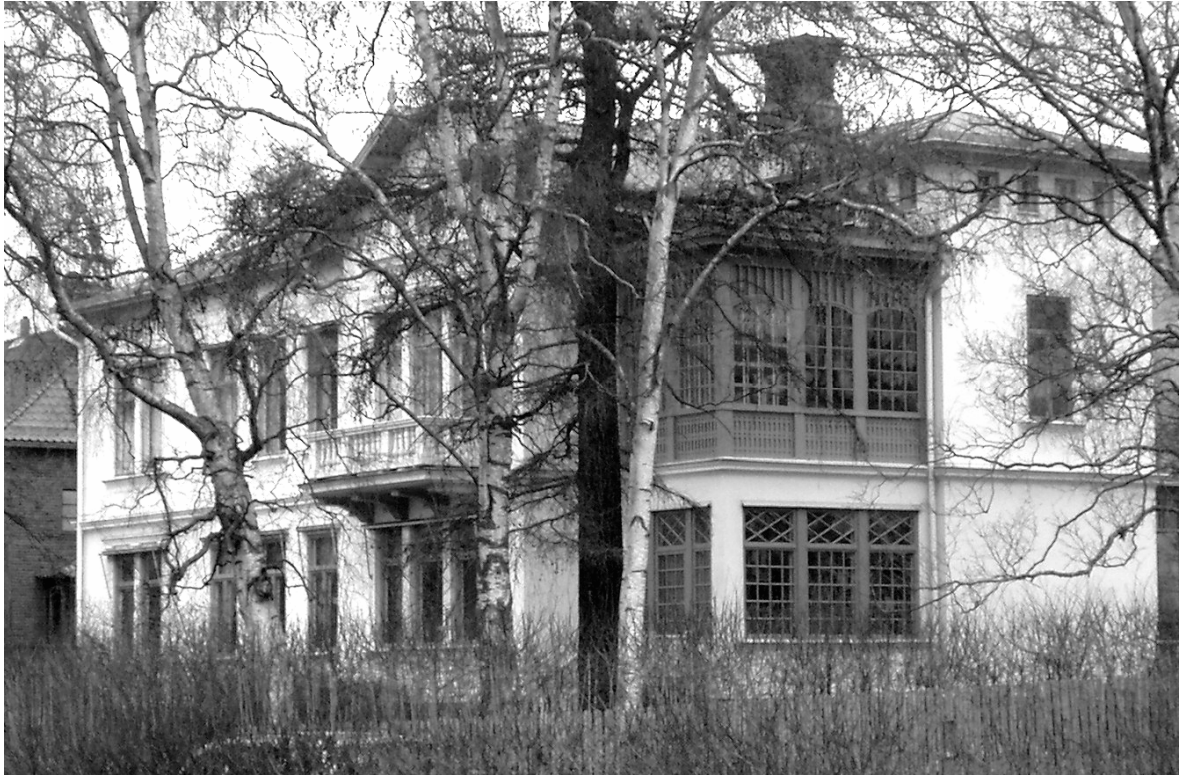
Bostadshus från 1903, ark A.E. Melander

Fasaden har en vit slätputs. Taket täcks av röd falsad slätplåt och grunden är av huggen sten. Byggnaden karakteriseras av en sparsam och enkel utsmyckning som främst består av markerade våningsband och den idag inglasade verandan. Fönsterbågarna och entrédörrarna är grönmålade och sannolikt ursprungliga. Balkongräcken i balusterform tillhör också byggnadens utsmyckning. Byggnaden har ett formspråk som för tankarna till italiensk villa. Takfoten samt verandan är målade i en ”orange” kulör som liksom den gröna verkar effektivt mot det dominerande vita. Byggnaden är mycket välbevarad och har stort kulturhistoriskt värde.

- Byggnaden får inte rivas. Befintliga fasader skall bevaras och underhållas med ursprungliga/ tidigare använda material, kulörer och tekniker. Originaldelar har ett stort bevarandevärde och ska behållas så långt det är möjligt med hänsyn till funktion. Taket ska täckas med röd falsad plåt.

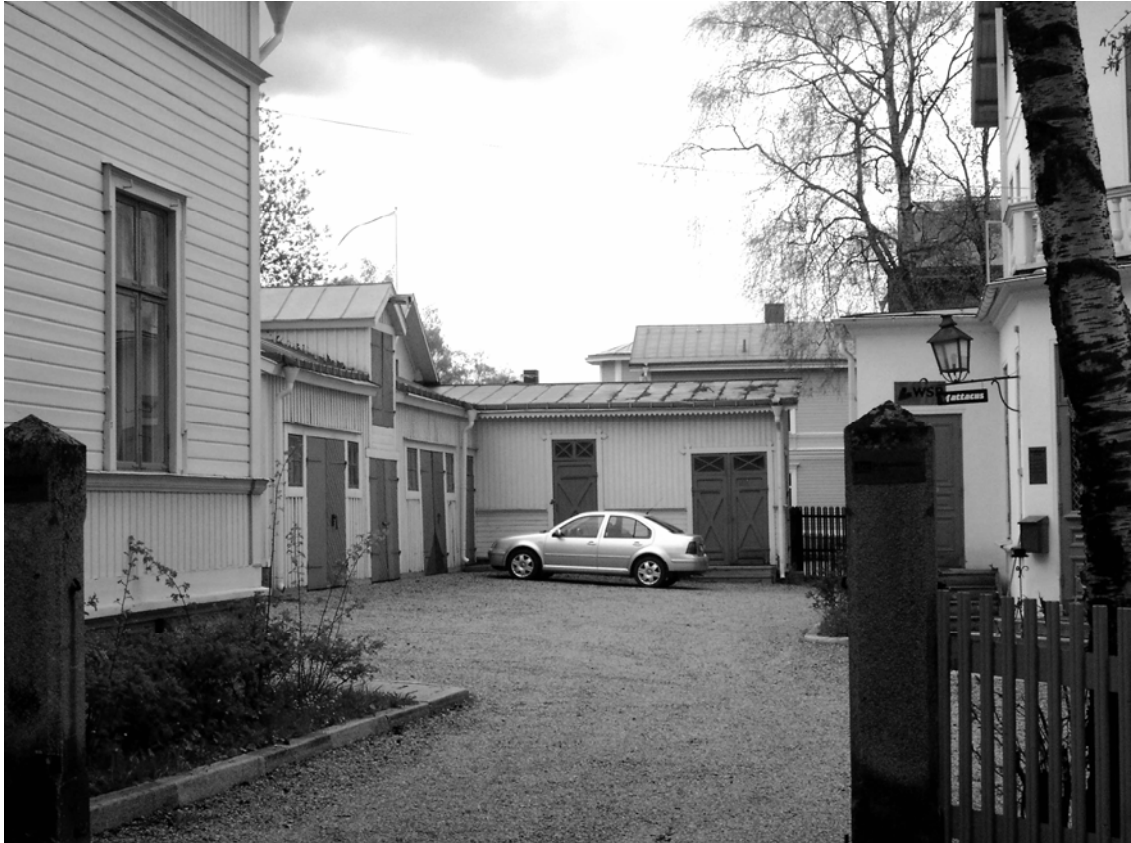
Borgmästaren 7. Gården sedd från Thomeégränd. Samtliga byggnader är mycket välbevarade.

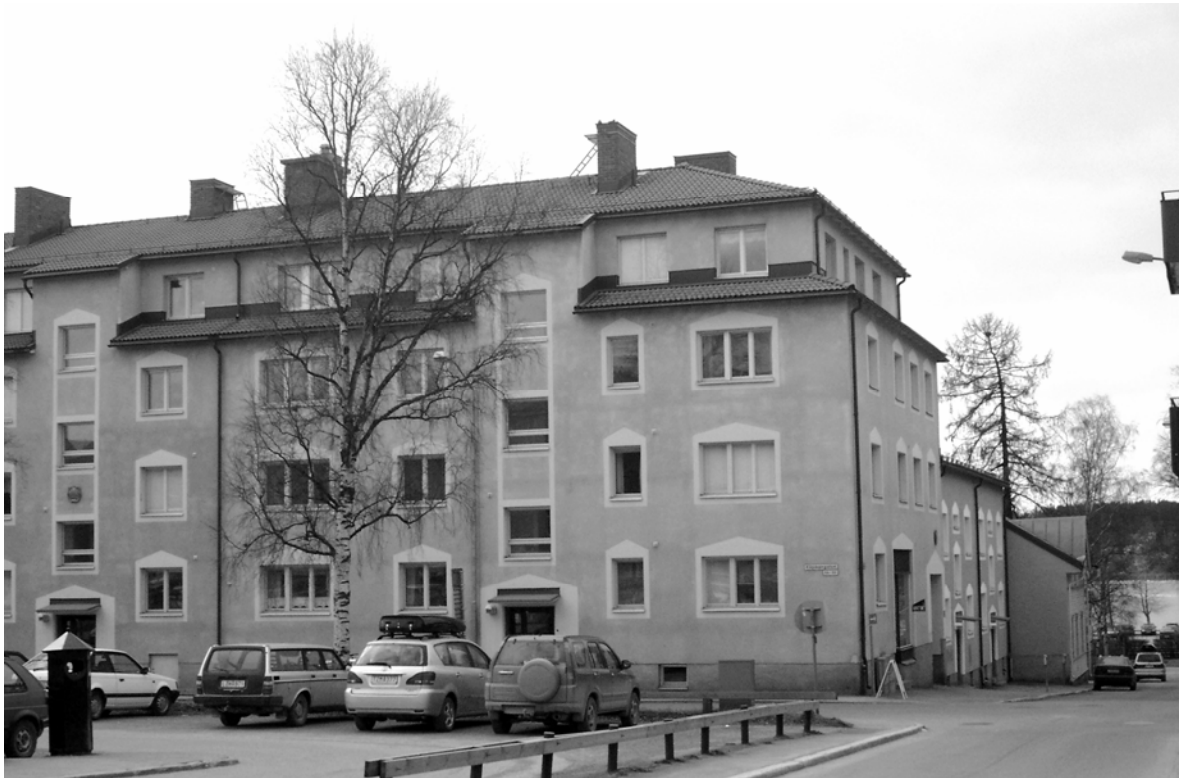
Bostadshus från 1945, HSB:s Riksförbund Arkitektkontoret, arkitekt Sven Wallander.

Byggnaden är ett av flera större bostadshus som uppfördes utefter Köpmangatan under 1940- och 1950-talen. Byggnaden har fasadrenoverats och tilläggsisolerats, portar och fönster är utbytta. Förutom bostäder inryms en butikslokal (ursprungligen mjölkbutik) i bottenvåningen mot Thoméegränd.

- Karaktärsdrag som bör bibehållas är gul, slätputsad fasad samt tak med rött taktegel/ alt betongpannor.

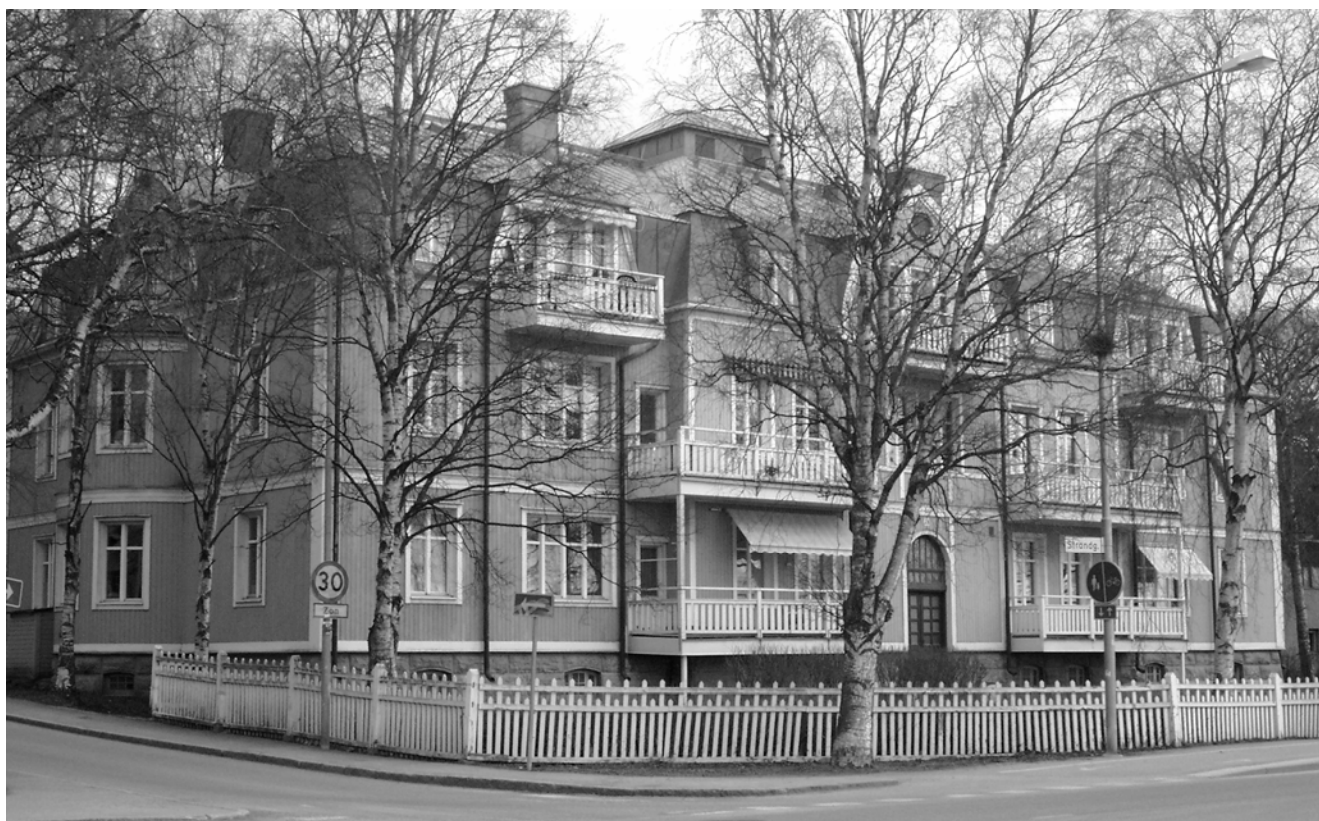
Bostadshus från 1911-12. Under början av 1900-talet slog jugendstilen igenom framförallt, som här, i arkitekt Knut G Gyllencreutz byggnader.

Boningshus i två våningar mot gatan, uppfört 1911-12 och ritat av arkitekt Knut G Gyllencreutz (se Kv Bryggaren 1 + 6). Byggnaden var tidigare rappad men har nu utvändigt tilläggsisolerats med stående panel. Trapphallen är dock välbevarad.

Stommen är en resvirkeskonstruktion. Tilläggsisoleringen och den gulmålade träpanelen tillkom ca 1980. Taket täcks av röd falsad slätplåt. Grunden utgörs av en förhållandevis kraftig huggen stensockel. Byggnaden karakteriseras framförallt av den monumentala volymen, samt av de jugenddrag som främst syns i takformerna och stickbågefönster ovanför ingången mot gården. Även fönsterbågarna, idag utbytta men fortfarande med sen 1800-tals modell, ger byggnaden dess påtagliga sekelskifteskaraktär. Byggnaden har kulturhistoriskt värde.

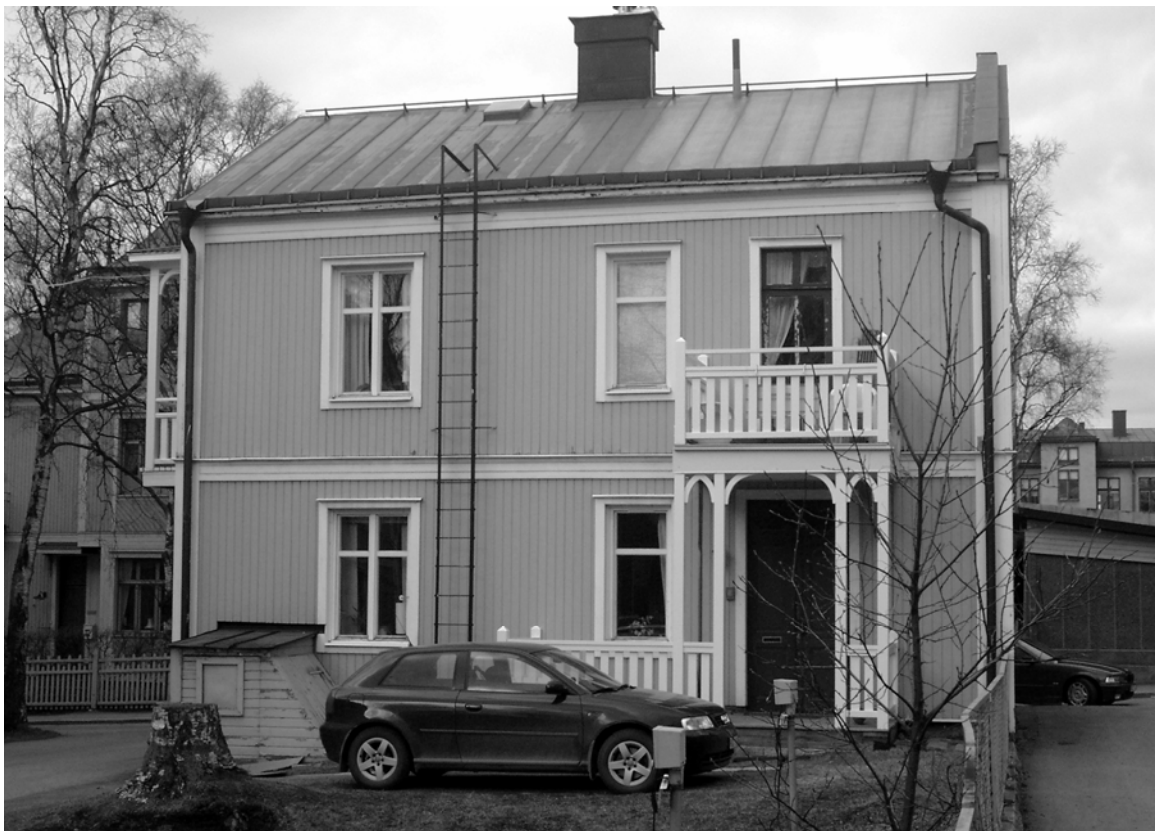
Mindre bostadshus vid Hamngatan uppfört kring sekelskiftet 1900.

Mindre bostadshus mot Hamngatan uppfört före 1910, ev 1890-tal

Byggnaden har timmerstomme som även den har tilläggsisolerats och klätts med gulmålad stående fasspontpanel. Taket täcks av röd falsad slätplåt. Grunden är uppförd av huggen sten. Fönstren är utbytta men har förebilder i sent 1800-tal och förstärker byggnadens karaktär som sekelskifteshus. Byggnaden ingår i en bevarad gårdsenhet och läget som grändhus är typiskt.

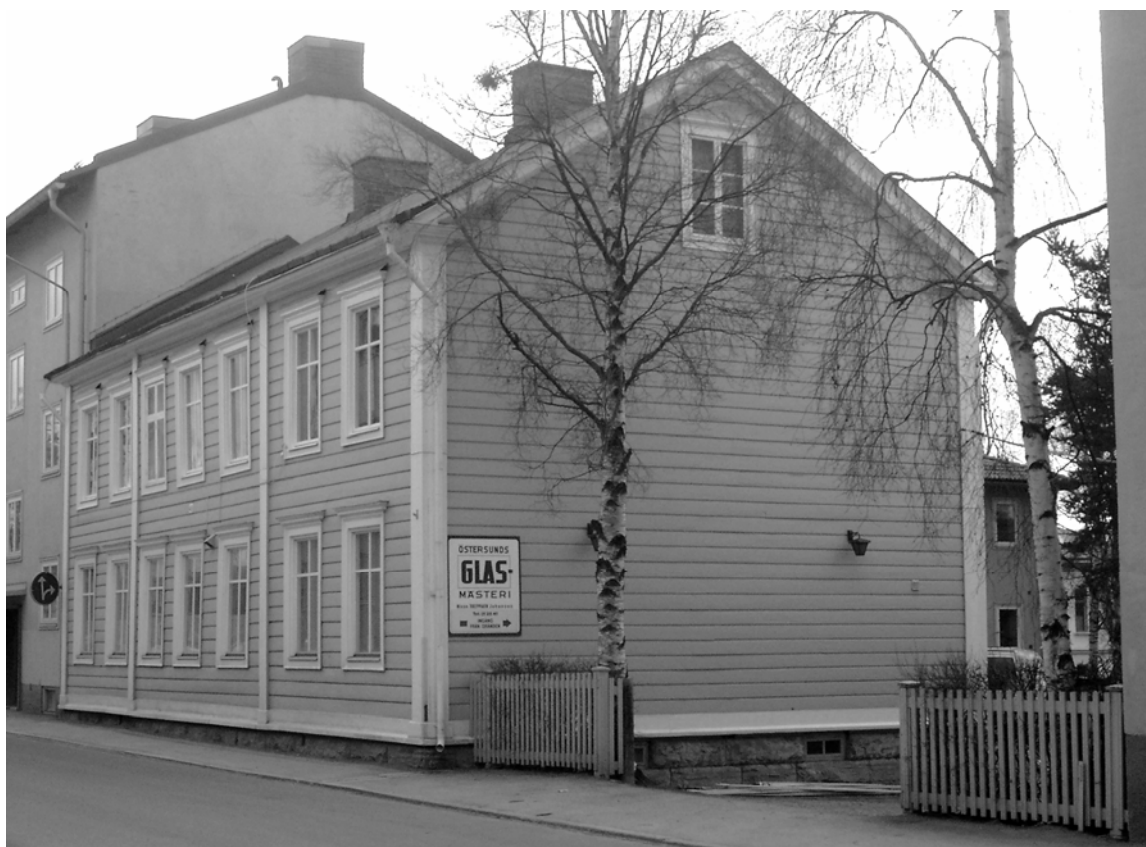
Boningshus längs gatan i två våningar med timmerstomme och bred liggande panel. Byggnaden började uppföras på 1860-talet, men var inte fullt utbyggd förrän 1895. Den äldre delen finns i syd. Mot gården har ett trapphus i tre våningar tillkommit under 1900-talets början.

Bostadshus från 1860-95.

Taket täcks av röd falsad slätplåt. Grunden är uppförd av huggen sten. Panelen är äldre bred fasspontpanel s.k. "Östersundspanel". Huset står något längre ut i Köpmangatans trottoar än omkringliggande byggnader. Fönsteromfattningarna är troligen ursprungliga. Fönstren är utbytta, men av samma storlek som de tidigare. Ursprunglig fönsterindelning var förmodligen lika det högt sittande gavelfönstret med två bågar och tre rutor i varje båge. Mot gården har en balkong tillkommit under senare tid. Byggnaden har stort kulturhistoriskt värde.

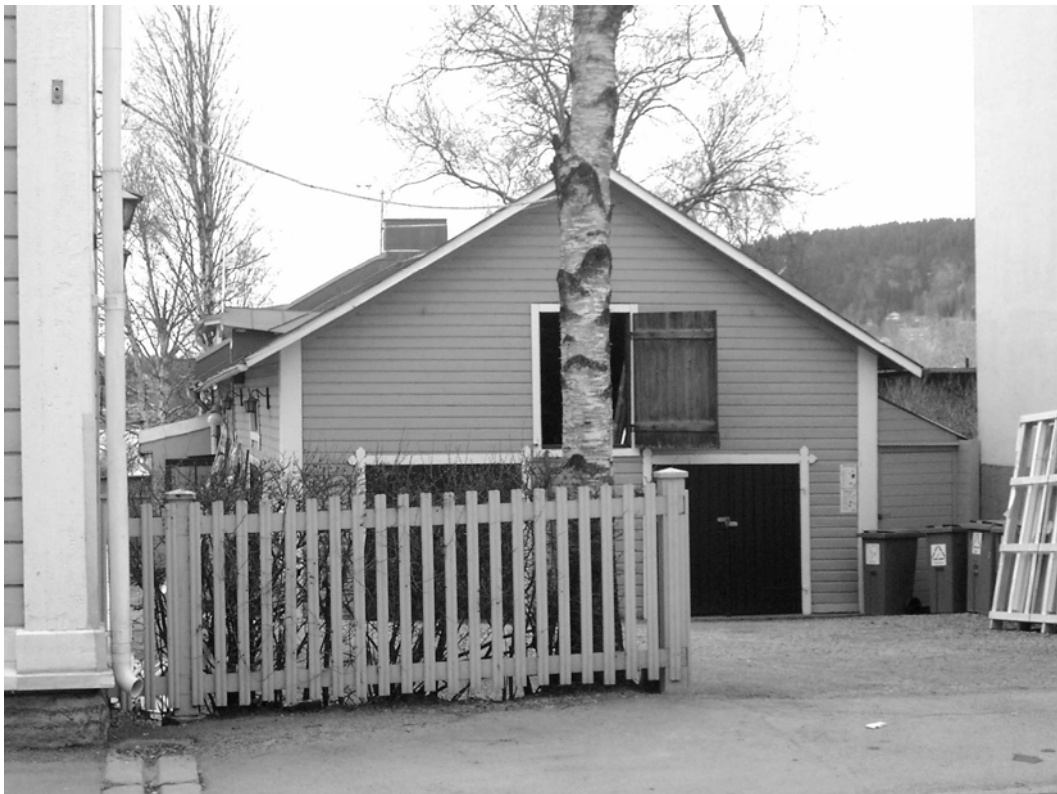
Gårdshus från 1880-talet.

Gårdshuset var ursprungligen inrett med stall, fähus, ved- pack- matbod och avträde. Fram till 1920-talet fanns hästar och kor på gården. Idag används huset för glasmästeriets behov. Byggnaden är timrad och klädd med liggande fasspontpanel i gul kulör. Taket är täckt med röd plåt i äldre utförande med raka tvärfal-sar. Grunden är av huggen sten. Fasaden mot gården har flera portar. En del dörrar och fönsterfoder har korslagda hörn, dessa är troligen de ursprungliga. Byggnaden har kulturhistoriskt intresse som en påtaglig enhet med det äldre boningshuset och berättar om den tid i Östersund då man hade djurhållning på stadsgårdarna.

- Utvändiga underhållsåtgärder utföres varsamt. Följande karaktärsdrag skall särskilt beaktas: Fasspontpanelen, grunden, fönster och portar. Befintlig fasspontpanel, dörr- och fönsterfoder behålles så långt möjligt, med hänsyn till funktion. Fasadfärgen ska vara gul lika befintlig eller annan dokumenterad äldre kulör som tidigare funnits på huset. Taket ska täckas med röd falsad slätplåt.

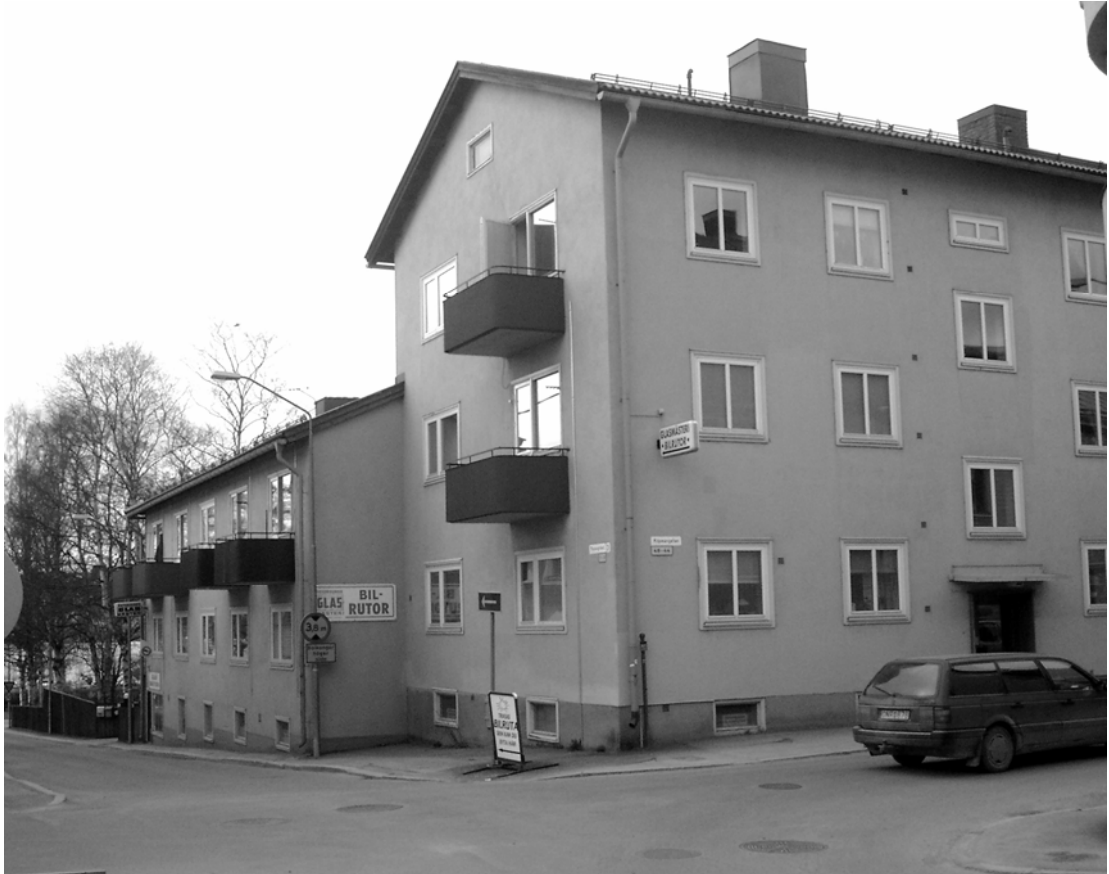
Bostadshus från 1944, ingenjör Arvid Persson

Byggnaden har typiska 1940-50-talsdrag som den slätputsade gula fasaden, sadeltaket med rött taktegel och den öppna tunna takfoten. Sockelvåningen är markerad och inrymmer ett glasmästeri. Andra tidstypiska byggnadsdetaljer är att fönstren ligger i liv med fasaden och att de har hela lufter (dock utbytta). Mot Thoméegränd finns de ursprungliga balkongfronterna kvar med sinuskorrugerad rödmålad plåt. Också trädörren som leder in till glasmästeributiken är ursprunglig och bidrar till byggnadens 40/50-tals karaktär.

- Utvändiga underhållsåtgärder utföres varsamt så att de ovan beskrivna typiska 1940-50-tals dragen bibehålls. Ursprungliga detaljer som dörrar och balkongfronter är högst bevarandevärda.

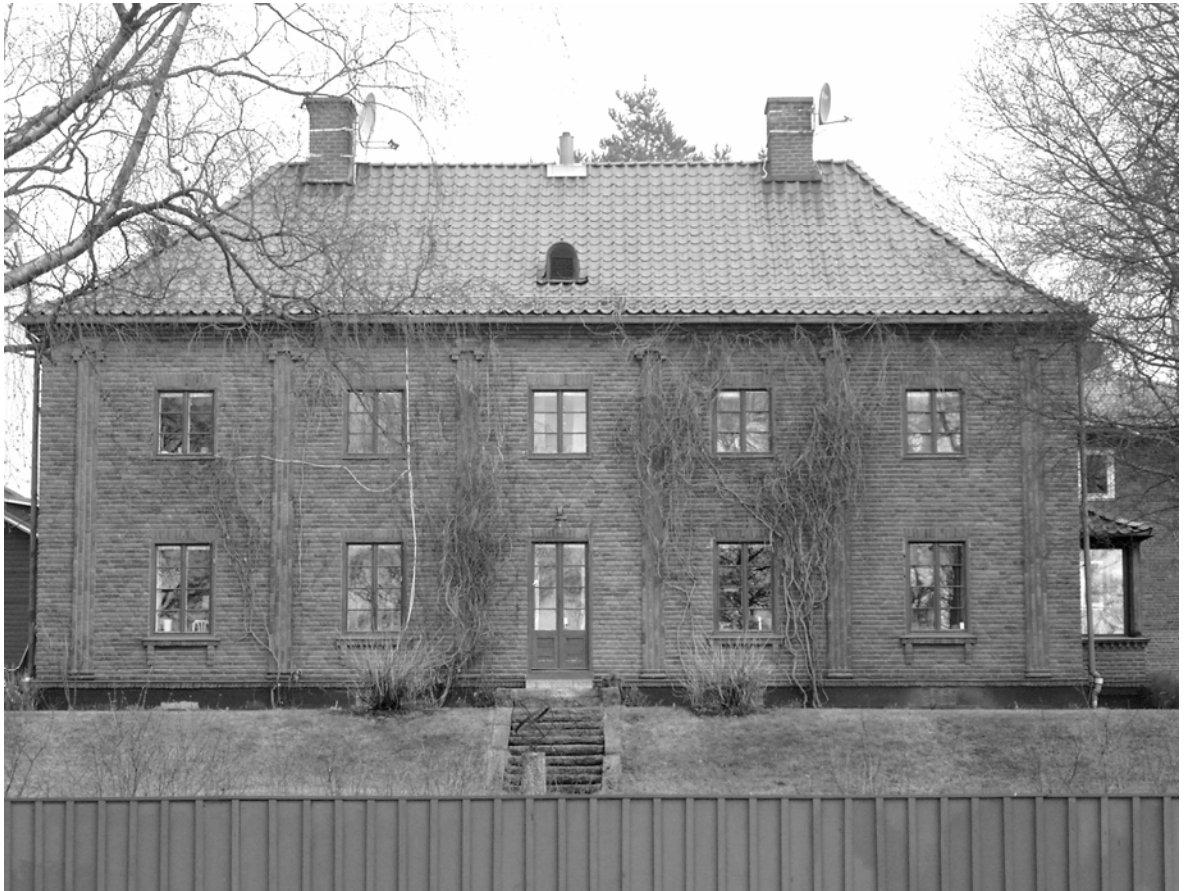
Winströmska villan

Boningshus i två våningar, uppfört i tegel 1924. Byggherre var bryggmästare E Winström vid Östersunds Ångbryggeri. Byggnaden är med sitt svängda takfall, diskret utformade kapitäl och antydda kolonner ett fint exempel på 1920-talets villa-arkitektur.

Bostadshus från 1924, "Winströmska villan", arkitekt Cyrillus Johansson

Taket täcks av enkupigt tegel och grunden är betonggjutten. Tegelfasaden präglas av klassicistiska ideal med symmetri och enhetlighet, t ex den jämna fönstersättningen. Annat som i hög grad bidrar till byggnadens karaktär av 1920-tals stadsvilla är fönstrens placering i fasadliv, spröjsindelningen, de brunmålade detaljerna, och entréporten i trä dekorerad med snidade detaljer och halvmån-

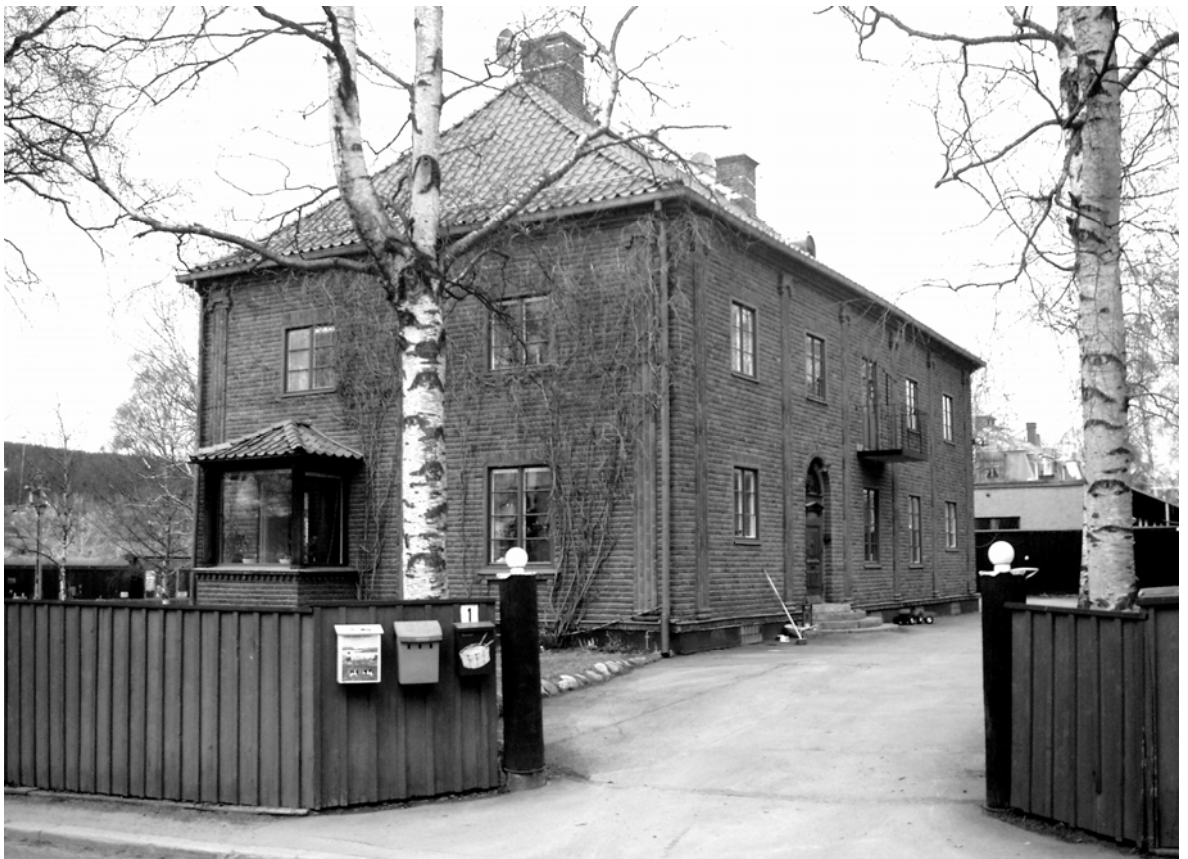
Bostadshuset sett från Thoméegränd.

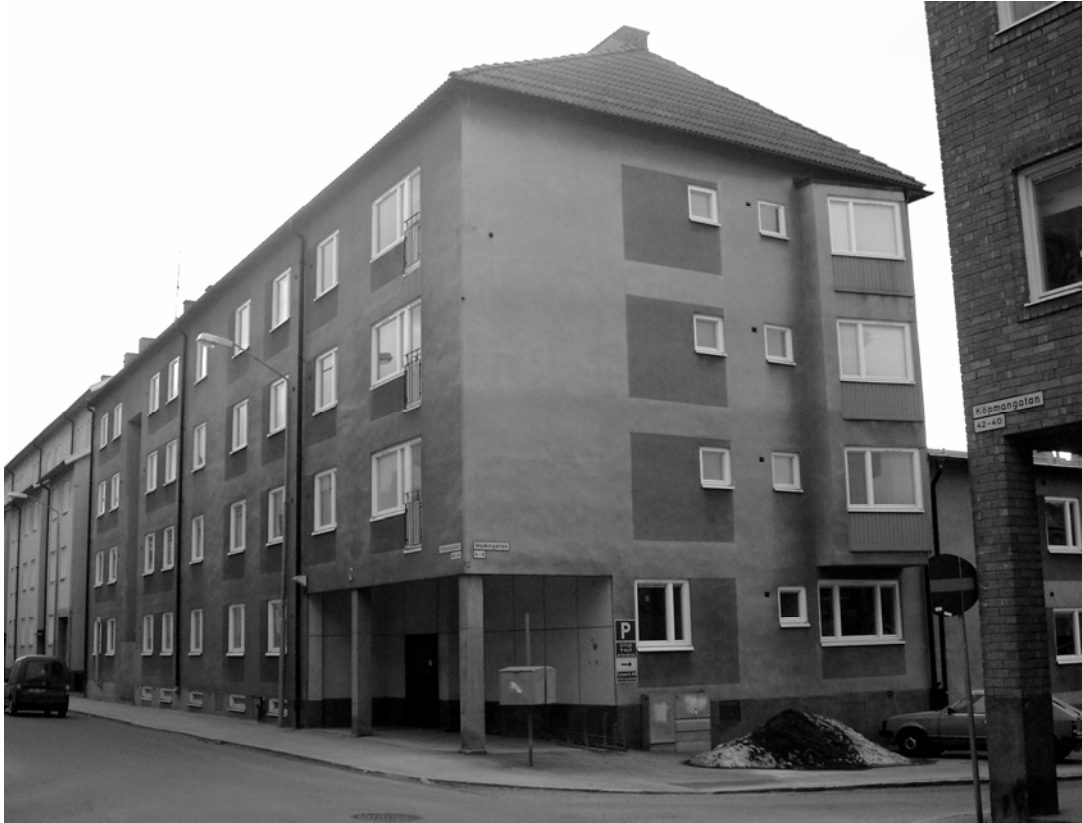
Bostadshus från 1956. Svenska Riksbyggens arkitektkontor, arkitekt Sven-Bertil Jansler, Stockholm.

Byggnaden har typiska 1950-talsdrag. Fasaden har en kvastad spritputs i mörkare och ljusare grå fält. Taket täcks av enkupigt tegel och har öppen tunn takfot. Sockelvåningen är markerad. Fönstren ligger i liv med fasaden, har hela lufter och är vitmålade. *Obs!* Ursprungliga tidstypiska detaljer som portar, balkongfronter, globlampor och smidesräcken har nyligen blivit utbytta.

- Utvändiga underhållsåtgärder utförs så att byggnadens kvarvarande typiska 1950-tals karaktär bibehålls.

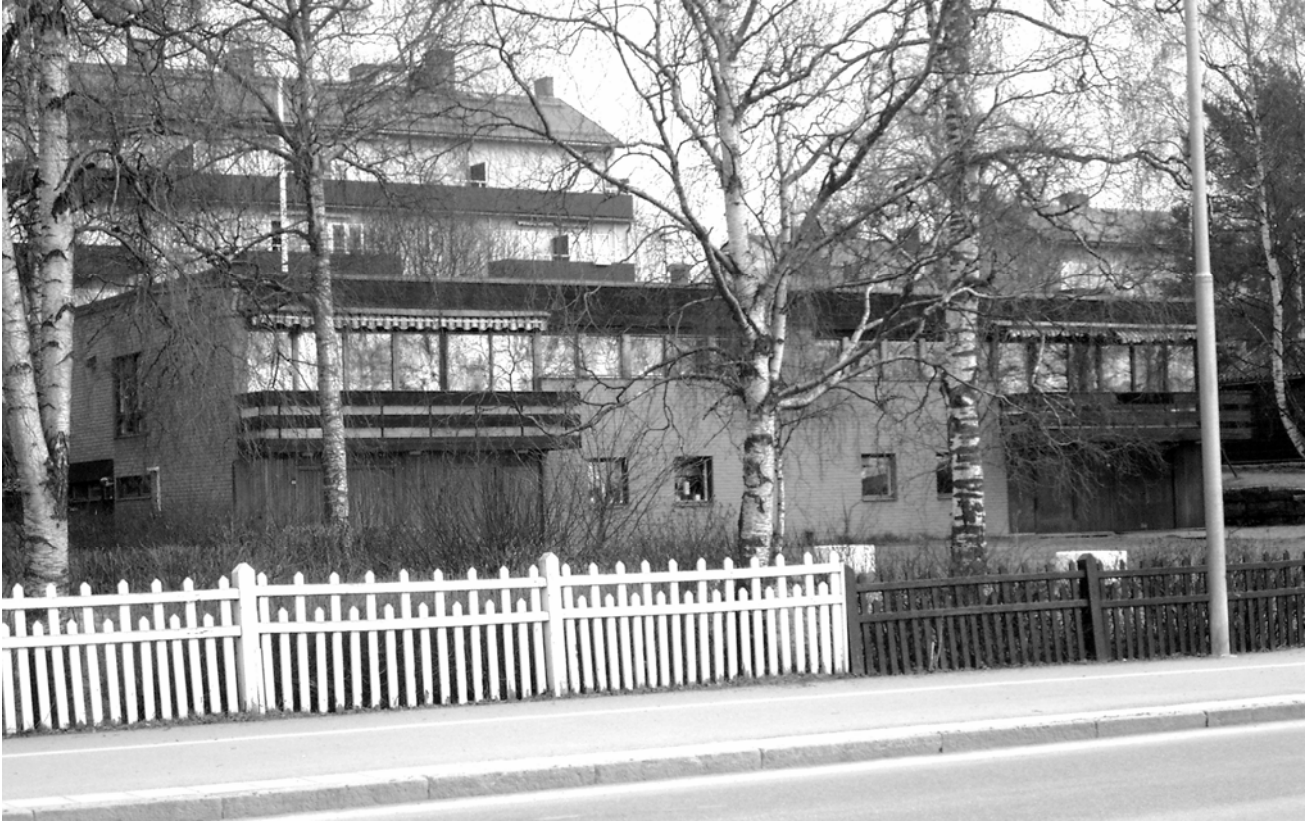
Bostadshus, parhus, från 1964, ingenjör Gruen / arkitekt Westerlind.

Parhus med slammad tegelfasad i rosa och brun liggande fasspontpanel. Taket täcks av plåt och grunden är av gjuten betong.

Byggnaden har ett platt tak i likhet med många andra byggnader från 1960-70-talen. Även det långa fönsterbandet och de fernissade fönsterbågarna är tidstypiska stildrag. Huset är betydligt lägre än de omkringliggande stadsvillorna och har ett något minimalistiskt utförande som saknar motstycke i den närmaste omgivningen. Denna kontrastverkan är resultatet av en medveten vilja att skapa en självständig byggnad som skulle uttrycka sin egen tid och inte försöka efterlikna Strandgatans äldre hus. Tankevärt är att denna 1960-talsbyggnad visar på samma "status" som de omkringliggande stadsvillorna, om än i en dräkt från en annan epok. Byggnaden är välbevarad från byggnadstiden.

- Utvändiga underhållsåtgärder utförs så att byggnadens typiska 1960-70-tals karaktär enligt ovan bibehålls såväl helhet och i detaljer. En påbyggnad med en tredje våning får ske under förutsättning att båda parhusen byggs på samtidigt. Det är av stor vikt att en sådan påbyggnad görs med god anpassning till byggnadens befintliga arkitektur.

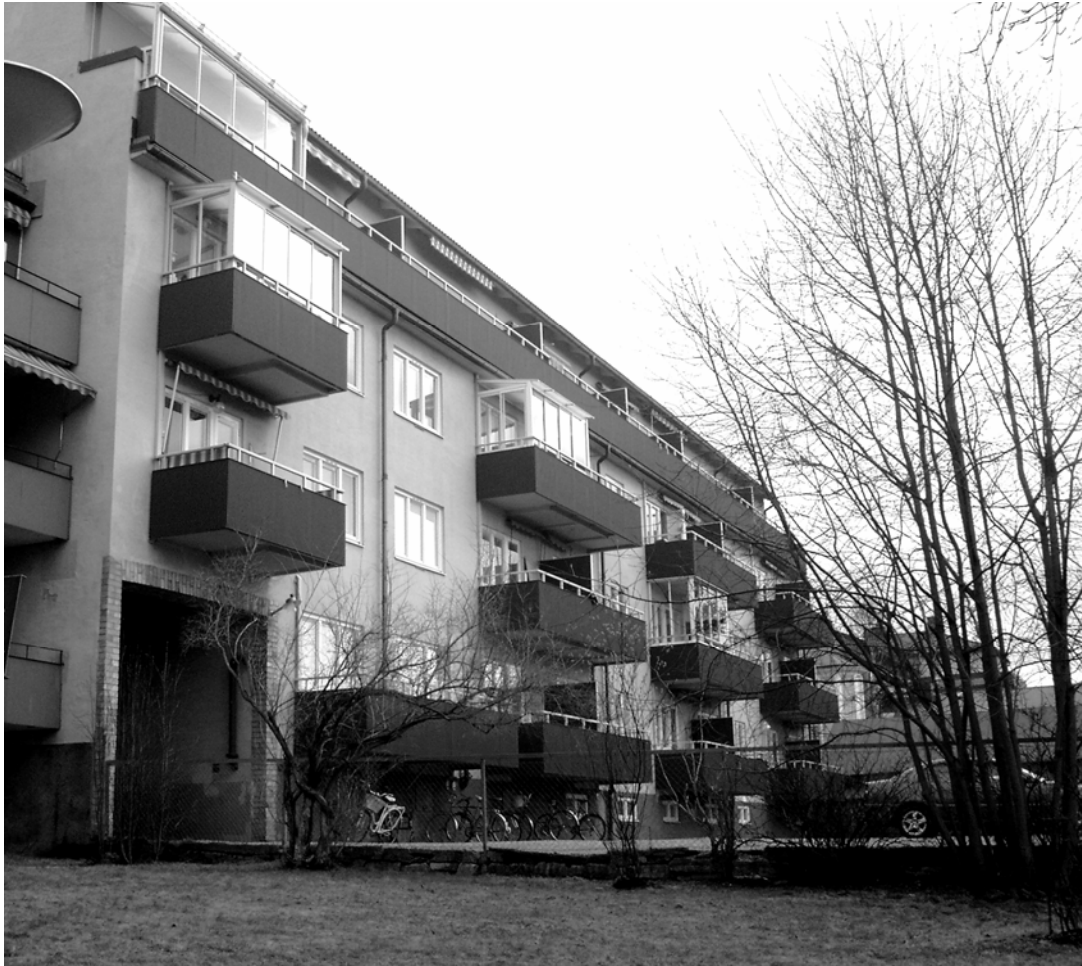
Bostadshus från 1944. A Grape.

Byggnaden är ett av de större bostadshus som uppfördes utefter Köpmangatan under 1940-50-talen. Den fjärde våningen är indragen. Fasaden är slätputsad i ljusgul kulör. Taket täcks av tvåkupigt tegel och grunden är av betong. Samtliga portar är utbytta mot nyare modeller. Även fönstren är utbytta, men valet av 1940-tals modell med mittpost har bevarat fasadens karaktär.

- Karaktärsdrag som bör bibehållas är ljusgul, slätputsad fasad, fönster med hela lufter och mittpost, öppen tunn takfot, samt rött tegeltak.
